ボールねじ予防保全 ガイドブック

この1冊で
ボールねじのトラブルに
対処できる！！

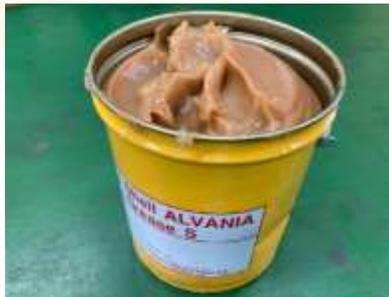
トラブルFile01

給油不足による 低寿命化

ボールねじについて、磨耗や摩擦の低減を目的としてグリスの給脂やオイルの給油が必要となります。給油を行わないと、早期の破損につながり、ボールねじの低寿命化のリスクが発生します。

給油不足が原因となるボールねじの低寿命化を避けるためには、定期的な給油、給脂が必須となります。揺動や低速使用が多い場合は基油粘度の高いグリスを推奨します。また、高速化が進む現状では自動間歇給油による油潤滑を推奨しております。

給油頻度は**2～3**か月に**1**回を目安としてください。汚れが著しい場合は、古いグリスやオイルをふき取り、新しい潤滑材を塗布してください。

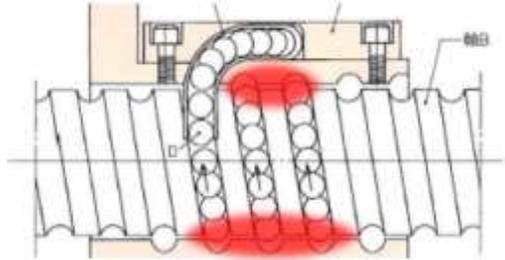
トラブルFile02

温度上昇による 動作精度低下

ボールねじが動作すると、摩擦によりねじ軸温度が上昇することがあります。ねじ軸の温度が上昇すると、ねじ軸が熱により伸びるため、動作精度が低下してしまいます。

高速動作を行う場合、ねじ軸の温度上昇は顕著に表れるため、発熱対策が必要となります。当社のボールねじでは、**80℃**までが使用範囲となります。

最適なオイルや
グリスの選定

リードを大きく
回転数を少なく

ねじ軸表面を
空気で冷却

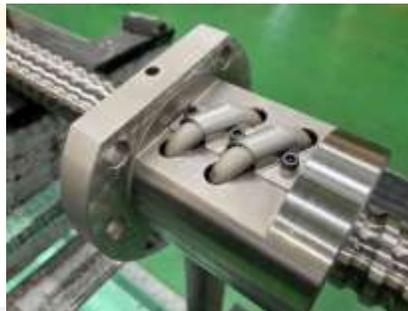
トラブルFile03

ボールの循環不良

ボールの循環不良は、ボールねじの経年劣化だけではなく、異物の混入により発生します。マシニングセンタや旋盤のような切削加工機の場合、切り子や粉塵がボールねじの循環機構内に混入し、循環不良を発生させます。また、潤滑油とは性質が異なる切削油が混入し固まることで循環不良に繋がる場合もあります。

防塵機構を持つ ボールねじの選定

粉塵や切り子の発生が懸念される箇所にボールねじを搭載する場合は、テレスコピックなどの防塵装置をボールねじに搭載することが重要です。ボールねじにワイパ機構を搭載する場合がありますが、防塵能力が完全ではないため、ボールねじ搭載箇所にジャバラやテレスコピックなどのカバーを付けてボールねじを覆うことが重要となります。

経年劣化によりボールの循環不良は起こりえますので、定期的なグリスの給脂などで高寿命化につなげることも重要です。

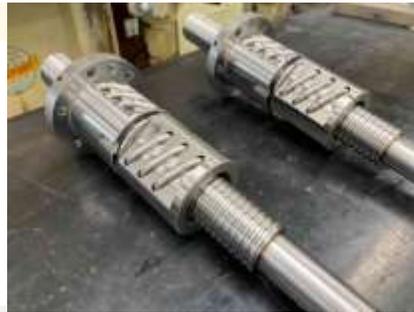
トラブルFile04

異常トルクの発生

ボールねじにおいて、異常トルクにて回転する場合があります。異常トルクの発生は、チューブの衝突が原因となることが多いです。異常トルクが発生するとボールねじへの高負荷だけではなく、各部品にも負荷が高まるため、多様な部品の故障や低寿命化につながります。

機械取り付け 精度の向上

異常トルクの発生は、装置へのボールねじ取り付け精度が影響します。取り付け精度が落ちた状態で稼働させるとラジアル荷重やモーメント荷重がかかり、異常トルクが発生します。取り付け精度を向上させてスラスト荷重のみをかけることで、異常トルクの発生の回避が可能です。

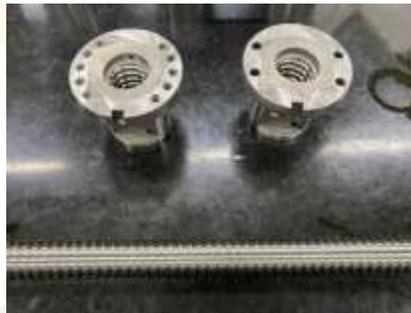
トラブルFile05

ナットの脱落

ボールねじはナット、ねじ軸、循環部品からなる機械要素ですが、ねじ軸からナットが脱落すると、ボールが外れ、使用ができなくなります。軸上でナットを回転させていると総ねじの場合はナットが抜け落ちてしまう場合があります。注意が必要です。また、小型ボールねじの場合はナットが落下しやすくなります。ナット脱落の際に、ボールが落下しない場合もありますが、ナットを無理に戻すと、循環回路外にボールが侵入するリスクがあります。また予圧をかけていない場合は、ボール落下のリスクが高くなります。

落下防止機構
の搭載

軸、ナットの
固定

予圧荷重の
最適化

ボールねじを立てた際にナットが自重で落下しやすいので、落下防止機構を取り付けることはもちろんですが、ナットが落下しないように取り扱う必要があります。昇降部品としてボールねじを扱う場合は、必須となります。また、摺動検査の際には、軸を固定してナットを回すか、ナットを固定して軸を回すか、どちらかを固定する必要があります。異物混入等により、ボールねじから異音が発生している場合であっても、ボールねじの分解は避けてください。どうしてもナットを取り外す必要がある場合は、専用の仮軸を使用して下さい。

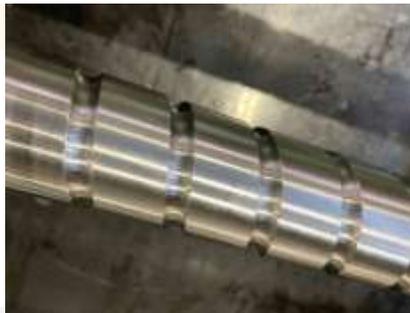
トラブルFile06

ねじ軸及び ナットねじ溝の 早期剥離

摺動抵抗の大きい場合の高速送りをはじめ、ねじ軸やナット溝に大きな抵抗が加わると、ボールねじ予想寿命よりも早く、ねじ軸、ナットねじ溝の剥離が起こります。

他に、ハウジングへのナット組み込み精度が悪かったり、ハウジングと摺動案内面との精度が低下していると、早期剥離が起こります。

ボールねじに高剛性が求められる場合ほど、早期剥離への影響が大きくなります。

予圧荷重の
最適化

回転数の
最適化

機械取り付け
精度の向上

予圧荷重は必要剛性を満足する以上の過大な大きさとするのは好ましくありません。過大な予圧は寿命や発熱、摩耗に悪影響を与えてしまうことに繋がります。ボールねじのリードを考慮して回転数を最適化することも重要です。

また、取り付け精度が落ちた状態で稼働させるとラジアル荷重やモーメント荷重がかかり、早期剥離に繋がります。取り付け精度を向上させてスラスト荷重のみをかけることで、早期剥離を避けることができます。

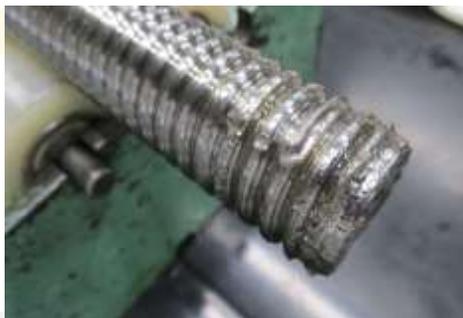
トラブルFile09

ボールねじの 衝突による ねじ溝の圧痕

ボールねじの許容回転速度を超えて動作させたり早送りした場合、オーバーランによりストロークエンドにボールねじが衝突する可能性があります。ボールねじが衝突するとねじ溝に圧痕ができたり、循環部品が破損し、動作不良に繋がる場合があります。

許容回転速度 内での使用

ボールねじの許容速度を守って利用することが大切です。また、許容送り速度を守って使用しないと、共振を起こしてしまい、ボールねじが運動不能になってしまう可能性もあるので、注意をする必要があります。

ボールねじには、種類によって許容回転数が規定されています。その許容回転数を守って利用することがボールねじ保全では大切になります。

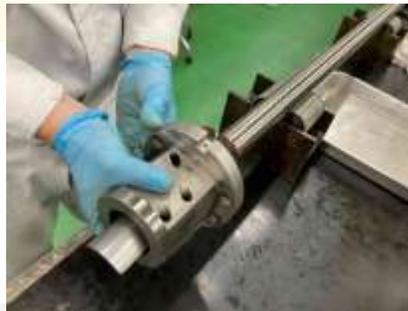
トラブルFile10

モーメント荷重、ラジアル荷重による摺動不良

ボールねじは軸方向の軸シアル荷重のみを受ける部品であり、垂直方向のラジアル荷重や回転軸に角度を与えるモーメント荷重を受けることは適切ではありません。過度のラジアル荷重、モーメント荷重がかかった場合、ねじ溝に負荷がかかり早期剥離に繋がったり、摺動不良が発生するリスクがあります。

機械取り付け 精度の向上

ボールねじの取り付け精度が悪いと、過度にラジアル荷重やモーメント荷重がかかってしまいます。ねじ軸やナットハウジング、ガイドや軸受けなど、芯だしができていない組付けは、過度の荷重を与えます。組付け時には、細心の注意が必要となります。

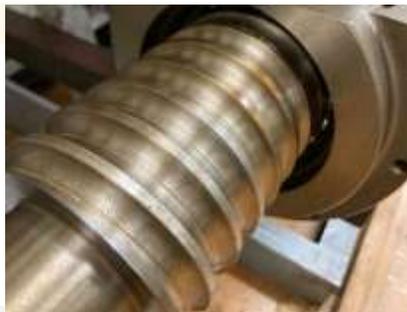
トラブルFile11

長期保管による 錆の発生

ボールねじを長期保管しておくと、錆が発生することがあります。錆が発生したまま使用すると、ボールの循環阻害や異音の発生につながります。長期保管は、錆のほかグリスの固着なども引き起こすため、眠っていたボールねじを再度使用する場合は、注意が必要となります。

ボールねじの 洗浄

動作不良を引き起こすため、さびたままのボールねじの使用は控えてください。再度ボールねじを使用する場合は、洗浄が必要となりますので、該当メーカーや当社にお声かけください。

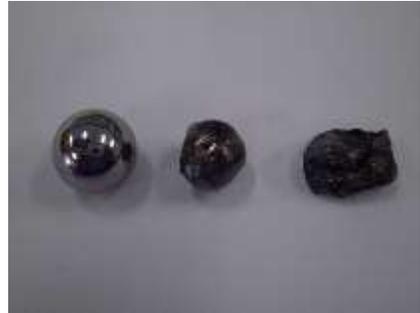
ボール破損によるボールの交換

上記設備内、刃物台移動用に組み込まれたZ軸ボールねじナット内に切削切粉が混入し、移動時に異音がするようになり、最終的に循環部品が破損してしまい、ボールも写真のように破損してしまったことにより、駆動不能の状態になってしまいました。

循環部品はボールねじが駆動するうえで最も重要な部分です。そのため、チューブ、ボールを交換し、ねじ軸も磨く必要があるため、以下のような処置を行いました。

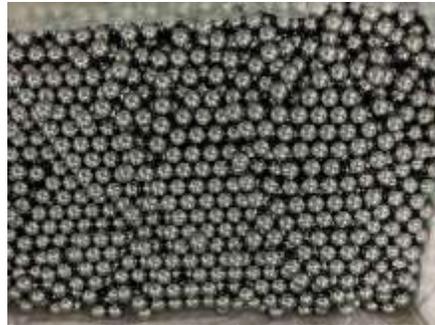
摺動摩擦によるバックラッシュ解消

長期間使用により、よく動く部分の軸がボールによって削られてしまい、記設備の刃物台移動Y軸のバックラッシュ発生し、設定数値通りの加工寸法にならないという問題が起きていました。

バックラッシュ解消のため、ねじ軸は摩擦によって削れた箇所に合わせ、その他の部分を磨くことで予圧の調整を行います。

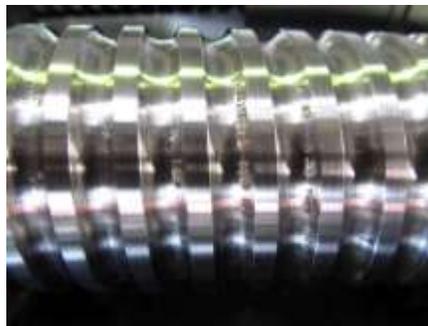
ナット内切粉混入によるねじ軸損傷

上記設備内、テーブル移動用に組み込まれたX軸ボールねじナット内に切削切子が混入し、移動時に異音がするようになり、ねじ軸に損傷が発生し、最終的に循環部品が破損してしまいました。それにより、駆動不能の状態になってしまいました。

循環部品は、ボールねじで最も重要な部品です。循環部品の破損の修理では、チューブ、ボールを交換し、ねじ軸も磨く必要があるため、以下のような処置を行いました。

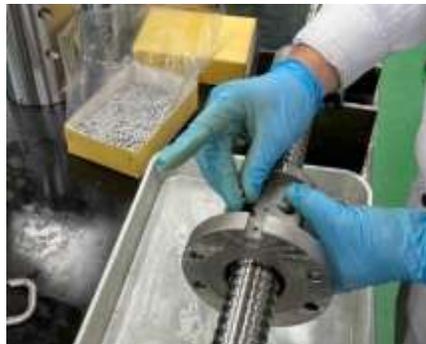
軸とナットの分離の修復

当該設備はボールねじの組み込み時に軸とナットを一旦分離する必要がある設計でした。ユーザーで用意されたスリーブを使用されましたがうまくいかず、ボールが脱落してしまいました。

無理にナットを軸に戻そうとはせずネジ溝等に損傷はありませんでした。そのため、部品の交換は必要なく、そのまま利用可能であったので、以下の作業を行い修理しました。

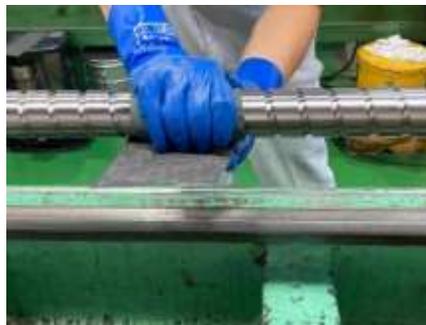
バックラッシュ解消のための軸磨き

長期使用した当該設備は旋盤のチャックのそばで加工を行う面板側のみでの作業が多く、使用ストロークのみが摩耗しバックラッシュが発生していました。そのため、加工精度が落ちてしまっていました。

加工精度を上げるために、バックラッシュを解消する必要があります。そのために、ネジ溝の全周磨きを行い全ストロークに予圧が掛かるよう調整し直しました。具体的には、以下の作業を行いました。

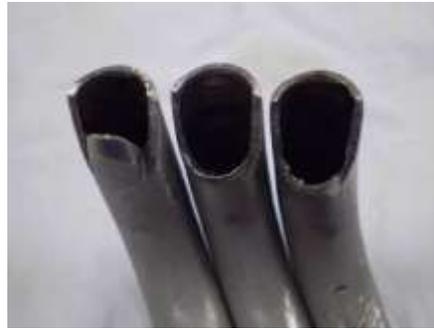
衝突により破損した循環部品の交換

加工開始時に原点設定を間違え、早送り移動時に加工対象ワークに衝突してしまい、衝突により、ボールねじの循環部品にクラックが発生していたと思われます。特に加工寸法にも異常が無かったためそのまま使用されましたが、その後循環部品が破損、異音が発生し、稼働停止しました。

循環部品はボールねじで最も重要な部品です。循環部品の破損では、チューブ、ボールを交換し、ねじ軸も磨く必要があるため、以下のような処置を行いました。

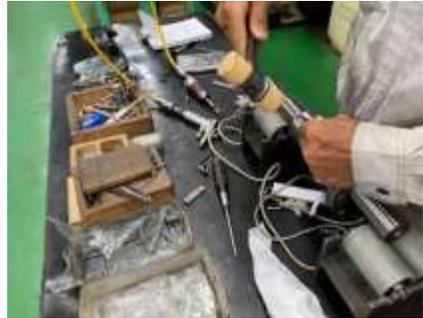
バックラッシュ解消の為の予圧調整

長期間使用した上記設備の刃物台移動Y軸のバックラッシュ調整を依頼された事例です。設定数値通りの加工寸法にならない為、バックラッシュ発生が疑われました。

加工精度を上げるためには、バックラッシュ解消をする必要があります。そのため、予圧調整が必要であり、以下の作業を行いました。
※当該設備は機械停止期間が短く、現地機上にて行いました。現在、訪問による修繕対応は行っておりません。

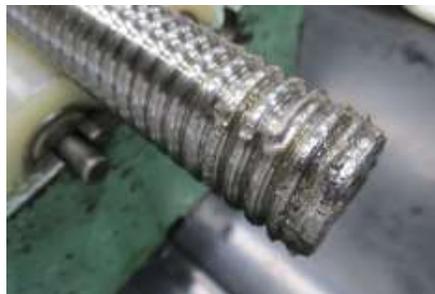
オーバーランで衝突した軸の磨き

客先での機械への組み込み時に、ストローク設定を間違えられナットが他部品に衝突した事例です。ナットが衝突した衝撃で、クラックが発生し、循環部品の破損へとつながってしまいました。ねじ軸の損傷も大きく写真のような状態となっていました。

ねじ軸も磨く必要がありました。また、循環部品はボールねじで最も重要な部品であるため、チューブ、ボールを交換し、以下のような処置を行いました。

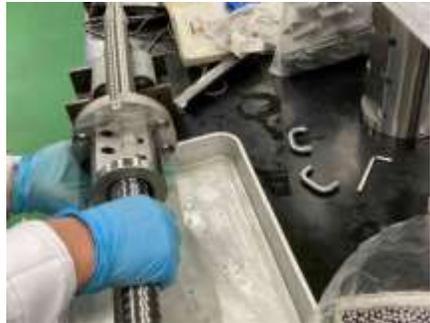
逆向きに組み込まれたナットの入替

客先での設計ミスで、設備オーバーホール時にナットフランジを逆向きに製図されていました。ナットフランジを逆向きで組み込んでしまったため、機械に組み込むことができず、再組立てを行う必要がありました。

機械に組み込むため、ナットを正しい方向で組み立て、一度荷重のかかったボールは新品に変える必要があるため、以下の作業を行いました。

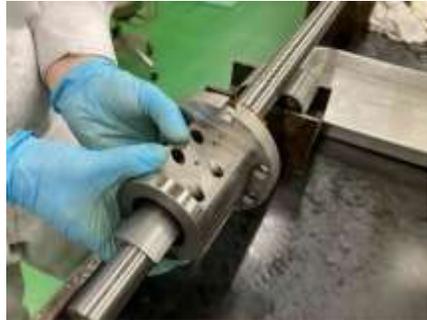
海外製ボールねじの予圧調整

海外製設備に組み込まれた海外製ボールねじ修繕事例です。

摺動摩擦によりバックラッシュが発生しており、加工精度が落ちてしまっていました。

海外製のボールねじの場合、ボールの交換は可能になりますが、こまやエンドキャップの交換は難しいため、こまやエンドキャップの交換を必要とする修理は不可能です。

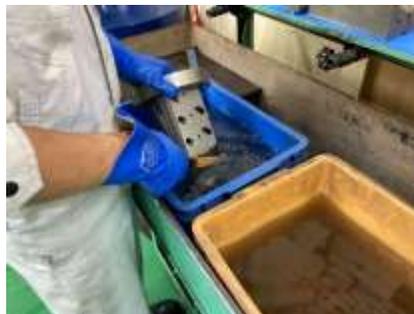
脱落したナットの洗浄、封入

自重落下によるナット脱落の事例です。

当該ボールねじはハイリードかつ予圧の無い設計でした。予圧のかかっていないボールねじは非常に軽く回ります。ハイリードタイプの為、軸を縦にすると、ナット自重で回転が始まり軸から抜け落ちてしま

部品の損傷はなかったため、部品の交換は必要なく、ナットの組付けを行いました。具体的な作業として下記を行いました。

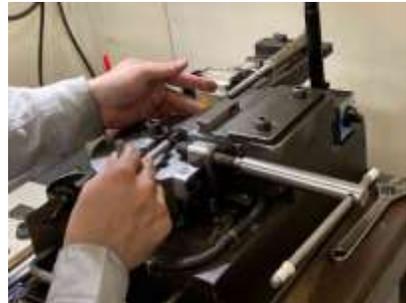
接触により破損したチューブの交換

組みつけ時にナットハウジングへ循環チューブを接触させた事例です。チューブ内径とボールには極小の隙間しかないため、接触によって発生した外周凹みは、内径側では盛り上がりとして現れます。ボールが通過する際にコリコリとした抵抗が発生し、加工精度が低下していました。

ボールねじの運動を正常にし、加工精度を上げるために、チューブと、チューブと接触するボールを交換する必要があります。具体的には以下の処置を行いました。

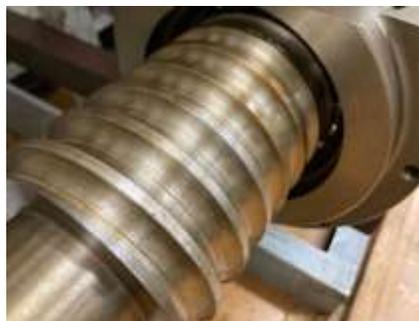
錆の発生したボールねじの修理

水害によって設備が水没し、ボールねじにヘドロが混入してしまいました。ヘドロが混入したことによりボールの循環が阻害され、循環部品の破損に繋がってしまいました。その結果、使用不能となりました。

動作不良解消のため、ボールねじの修理が必要であり、以下の作業を行いました。
